***Projeto de Definição de Boas Práticas na
Aplicação de Vernizes e Esmaltes em Folha de
Flandres na Produção***

Tese de Mestrado

Colep

Julho de 2014

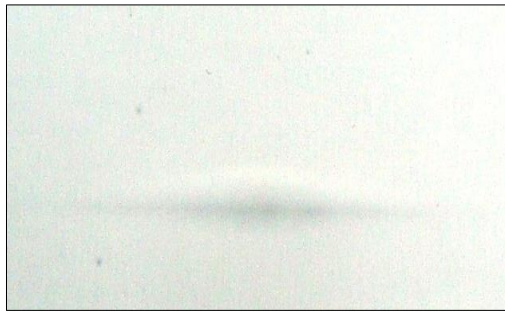
As marcas alongadas são um tipo de defeito que ocorre principalmente na aplicação de esmaltes brancos ou vernizes interiores. Normalmente caracterizam-se por uma marca com duas zonas distintas, uma zona de maior espessura e uma de menor espessura. Este tipo de defeito é facilmente identificado através da análise visual da folha de flandres à saída do forno. Na Figura 6 encontra-se uma fotografia de uma folha litografada, com um esmalte branco, com este tipo de defeito.

Figura 6 - Fotografia de uma folha litografada com branco esmalte com o defeito do tipo marca alongada.

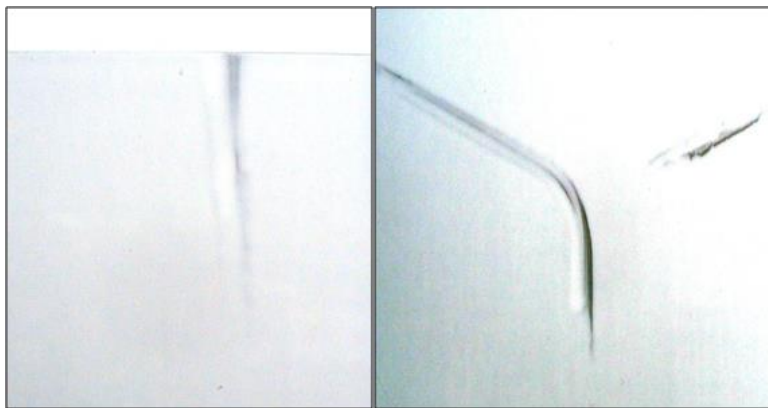
As folhas litografadas, resultantes do primeiro ensaio, não apresentaram qualquer tipo de marca na zona de aplicação dos ímanes. Da análise visual das folhas testadas no segundo tipo de ensaio, verificou-se a formação de várias marcas causadas pelos garfos como se pode ver na Figura 7.

Figura 7 - Fotografias de folhas litografadas resultantes do ensaio de contacto forçado entre o garfo e o revestimento.

O defeito obtido nas folhas resultantes do segundo ensaio assemelha-se ao defeito que normalmente se encontra em folhas de flandres com revestimento. Conclui-se assim que o defeito ocorre por contacto entre o revestimento e o garfo que precede a folha litografada. Depois de identificada a causa do problema foi necessário averiguar porque ocorre o contacto entre a folha e o garfo que a precede, uma vez que este fenómeno não é comum e não deveria acontecer. Uma das causas do problema é o espaçamento entre os garfos que não é constante e na linha de produção verifica-se que alguns se encontram muito próximos um do outro, permitindo o contacto entre o revestimento e o garfo. A ventilação dentro do forno pode provocar a deslocação da folha de flandres no caso de folhas com uma espessura menor e se estas contactarem com os garfos no interior do forno também ocorrerá este tipo de defeito. Se qualquer um destes contactos acontecer na fase inicial do processo de cura, a zona na qual se deu o contacto, depois de curada, vai apresentar um aspeto visual que à primeira impressão pode levar a pensar que ocorreu por outros fatores que não os mencionados.

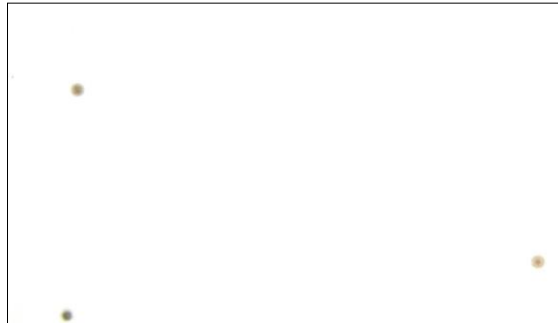
a maiores custos de não qualidade na litografia. Na Figura 8 encontra-se uma fotografia de uma folha litografada com branco esmalte, onde é possível visualizar este tipo de defeito.

Figura 8 - Fotografia de uma folha litografada com branco esmalte com defeito do tipo poro.

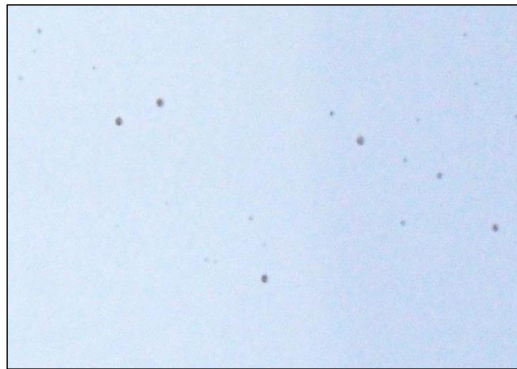
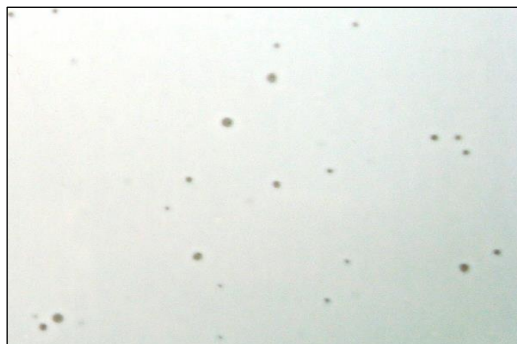
Da análise visual efetuada às folhas utilizadas no primeiro ensaio verificou-se a formação de poros em elevada quantidade, nos três tipos de revestimento aplicados. As Figuras 9 e 10 evidenciam os poros formados.

Figura 9 - Fotografia de uma folha litografada com branco esmalte acrílico com poros resultante da exposição a atmosfera contaminada.

Figura 10 - Fotografia de uma folha litografada com branco esmalte poliéster com poros resultantes da exposição a atmosfera contaminada.

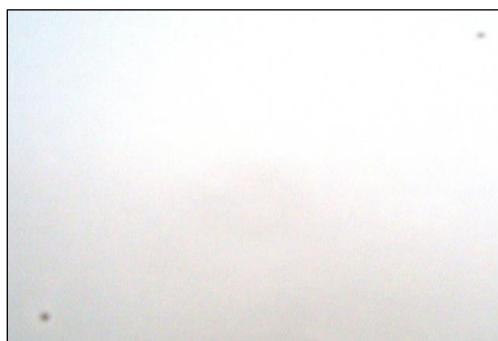
No segundo ensaio as folhas apresentam alguns poros, porém em menor quantidade do que nas folhas resultantes do primeiro ensaio. Na Figura 11 encontra-se uma das folhas ensaiadas.

Figura 11 - Fotografia de uma folha litografada com branco esmalte acrílico com poros resultantes da exposição a atmosfera contaminada, mas com passagem prévia no forno.

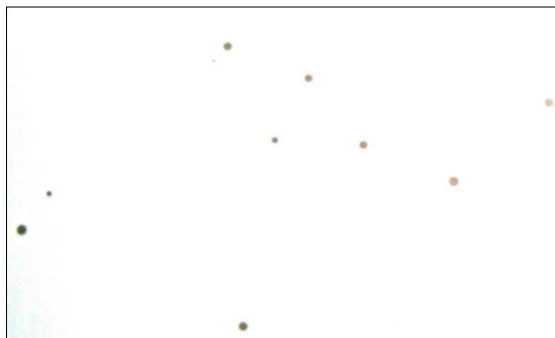
As folhas resultantes do terceiro ensaio apresentaram inúmeros poros no revestimento, que podem ser comprovados na Figura 12.

Figura 12 - Fotografia de uma folha litografada com branco esmalte com poros resultantes da aplicação de óleo lubrificante em spray.

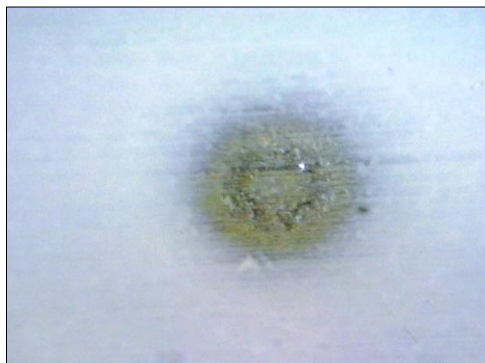
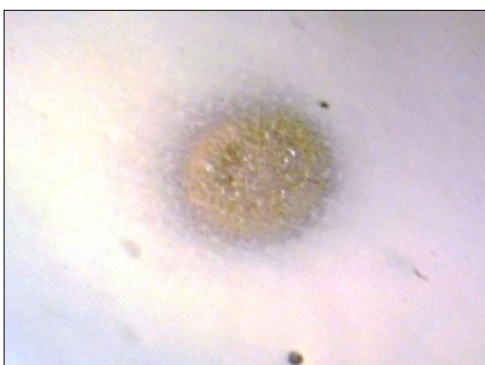
De forma a analisar os resultados e comparar estes com amostras existentes com defeito, recorreu-se a uma lupa. O equipamento utilizado foi o Optronic KROSS, modelo GSZ. Com este equipamento recolheram-se imagens das folhas ensaiadas e de amostras com defeito encontrado em produção. Através das imagens recolhidas da lupa verifica-se que o poro da amostra, representada na Figura 14, se assemelha ao poro obtido nos resultados do ensaio, representado na Figura 15. Estas semelhanças permitem comprovar que os poros formados em

produção apresentam a mesma forma que os poros que se formaram no ensaio, em que a folha foi sujeita a uma contaminação com óleo.

Figura 14 - Fotografia recolhida da lupa, de folha da produção com o defeito do tipo poro.

Figura 15 - Fotografia recolhida da lupa, de folha exposta a atmosfera contaminada com o defeito poro.

Os resultados dos ensaios evidenciam que se a folha de flandres estiver contaminada ocorrerá a formação de poros no filme que for aplicado sobre esta. No primeiro ensaio o queimador da linha de produção encontrava-se ligado e não preveniu a formação de poros, ou seja, o queimador ligado não é uma condição suficiente para evitar o aparecimento deste tipo de defeito. Com os resultados do segundo ensaio verificou-se que com uma passagem no forno continuam a surgir poros, porém em menor quantidade. Isto significa que este procedimento não é eficaz como método de prevenção na formação do defeito.

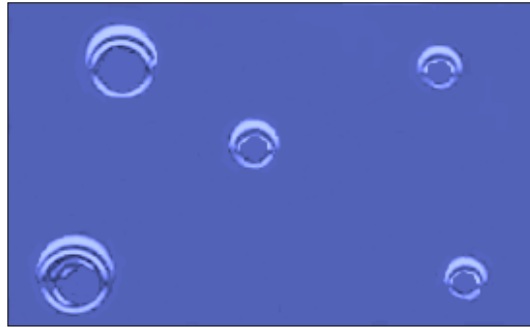
As bolhas são um tipo de defeito que surge com alguma frequência em diferentes vernizes, principalmente nos vernizes do tipo poliéster. Este defeito representa um problema para a produção quando surge em elevada quantidade na folha litografada, e é facilmente identificado por análise visual do revestimento. Na Figura 17 encontra-se uma ilustração deste tipo de defeito.

Figura 17 - Imagem ilustrativa das bolhas presentes nos revestimentos.

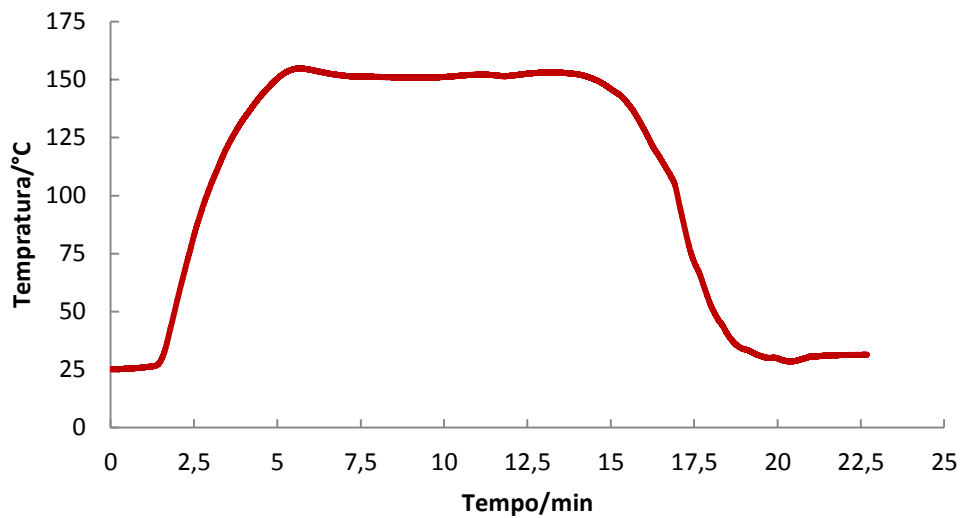
A história da temperatura obtida para as linhas 1 e 2 encontram-se representadas nas Figuras 18 e 19, respetivamente. Na Figura 18 é possível observar que a folha de flandres revestida com um filme húmido sofre uma variação de temperatura a partir do instante dois minutos (tempo ao qual esta entra no forno) e demora três minutos a atingir a temperatura de cura 150 °C. A folha litografada permanece à temperatura de cura aproximadamente dez minutos começando a sofrer uma diminuição de temperatura aos quinze minutos.

Figura 18 - História da temperatura no interior do forno da linha de produção número 1.

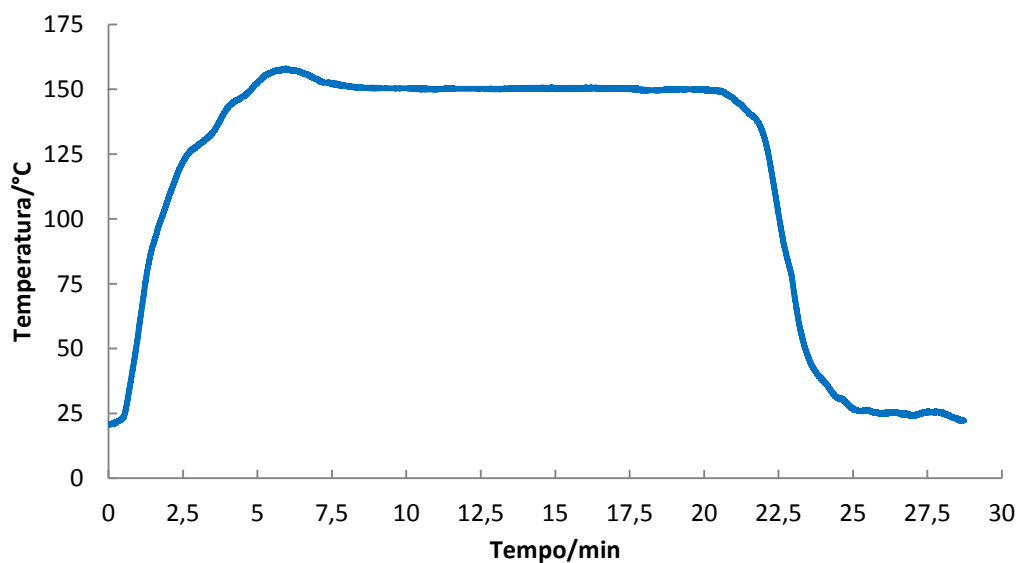
Figura 19 - História da temperatura no interior do forno da linha de produção número 2.

A Figura 19 apresenta a variação da temperatura, na folha litografada, ao longo do tempo no forno da linha 2. O filme atinge a temperatura de cura aproximadamente ao instante quatro minutos e permanece a essa temperatura por um período de treze minutos.

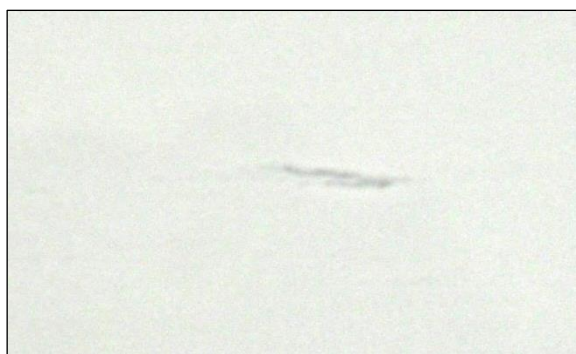
As manchas ocorrem principalmente em revestimentos do tipo branco esmalte poliéster. Estas caracterizam-se por zonas em que o esmalte não molha o substrato. Este defeito representa um problema para a produção, uma vez que, as manchas são visíveis mesmo depois de a folha estar decorada. Na Figura 20 encontra-se uma fotografia de uma folha litografada com banco esmalte com o defeito do tipo mancha.

Figura 20 - Fotografia de uma folha litografada com branco esmalte com defeito do tipo mancha.

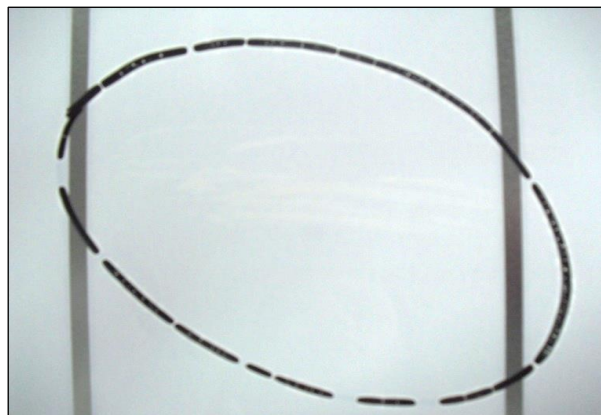
No primeiro ensaio realizado para determinação da origem das manchas verificou-se que o defeito não ocorre por contaminação da folha de flandres com verniz ouro. A Figura 21 comprova a afirmação anterior, uma vez que se verifica que o esmalte branco molha a região onde foi aplicado o verniz ouro.

Figura 21 - Fotografia de uma folha litografada com verniz ouro e com branco esmalte.

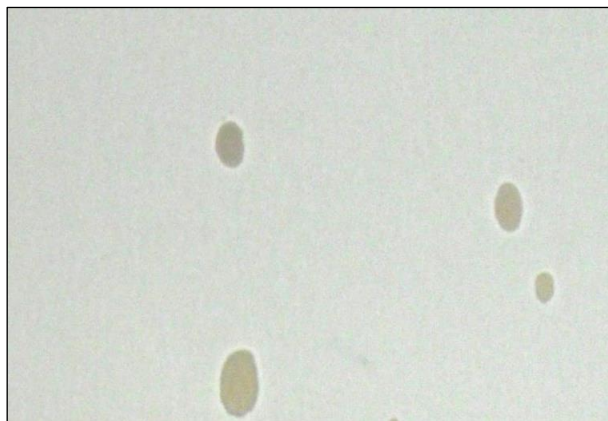
No segundo ensaio obteve-se uma folha com defeito, que se encontra representada na Figura 22. Da análise visual da folha verificou-se que na região de aplicação do solvente o esmalte não molha a folha, ou seja não adere ao substrato nessas regiões. Também se verificou que o comportamento do filme neste ensaio se assemelha ao comportamento do filme no defeito do tipo mancha.

Figura 22 - Fotografia de uma folha litografada com branco esmalte na presença de gotas de solvente.

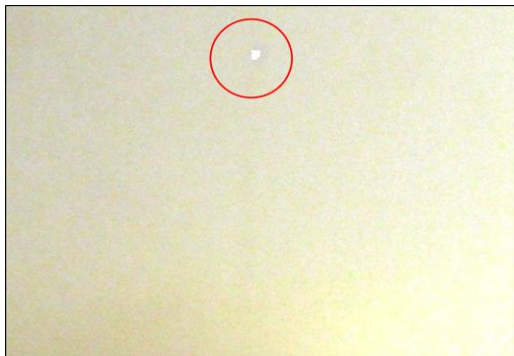
camada elevada e viscosidade baixa do revestimento. Na Figura 23 encontra-se uma folha litografada com este tipo de defeito.

Figura 23 - Fotografia de uma folha litografada com contaminação com branco esmalte no revestimento interior.

Em primeiro lugar é aconselhável controlar a rebarba da folha de flandres de forma a melhorar a aplicação dos revestimentos na linha de produção. No caso de o defeito ocorrer é aconselhável trabalhar com a resistência elétrica desligada para não baixar a viscosidade do produto, uma vez que para viscosidades baixas a probabilidade de sujar a folha no interior é maior. Aconselha-se a aplicação do revestimento com um peso de filme o mais próximo possível dos valores mínimos, para não acumular elevadas quantidades de esmalte no rolo. Outro procedimento que pode ser tomado no caso de o defeito persistir é a redução da velocidade de produção.

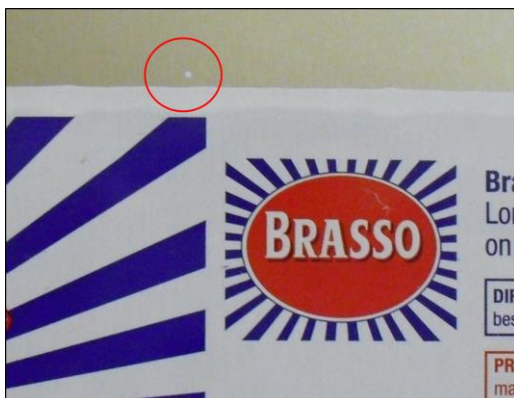
Um outro problema de aplicação é caracterizado pelo aparecimento de salpicos de branco esmalte na zona das reservas, ver Figura 24. O defeito ocorre devido à aplicação de um revestimento com baixa viscosidade ou uma elevada camada, o que origina salpicos durante a aplicação.

Figura 24 - Fotografia de folha litografada com contaminação de branco esmalte na reserva.

No caso de o defeito ocorrer é aconselhável trabalhar com a resistência elétrica desligada para não baixar a viscosidade do produto. Aconselha-se a aplicação do revestimento com um peso de filme o mais próximo dos valores mínimos especificados. Em produtos em que ocorre
